**As Oy Tampereen Lapintien Loiste - Sähkötoiminen  
savunpoistojärjestelmä ja poistumistiemerkinnät**

**06.03.2025**

**Kohde/osoite** Lapintie 9 E-F, 33100 Tampere

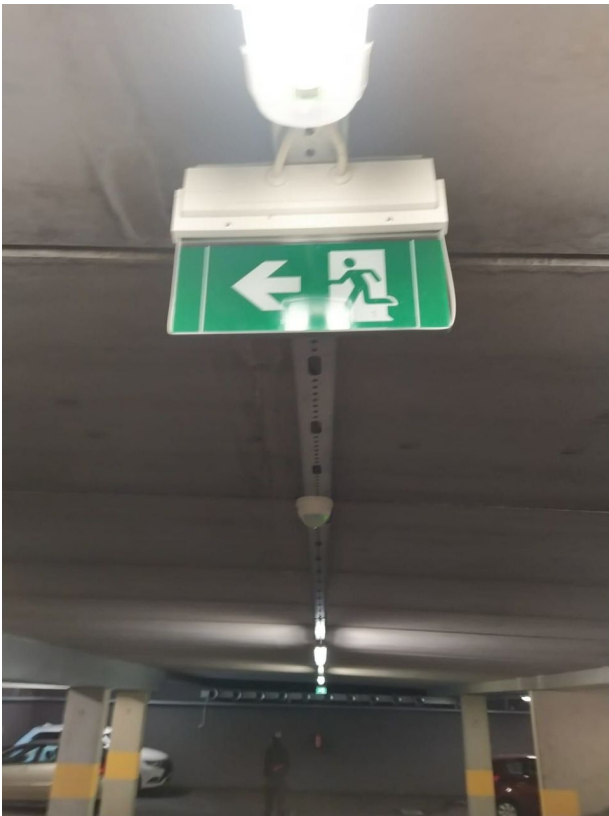
Latausjännite ok, 27.1v.  
Akut ok 13.5v.  
Huolto valmis.
