**Myrskyn Pysäköinti Oy | TURVAKSI® määräaikaishuoltomuistio**

**24.03.2026**

| <b>Kohde/osoite</b> | Tuiskunkatu 11, 33900 Tampere |

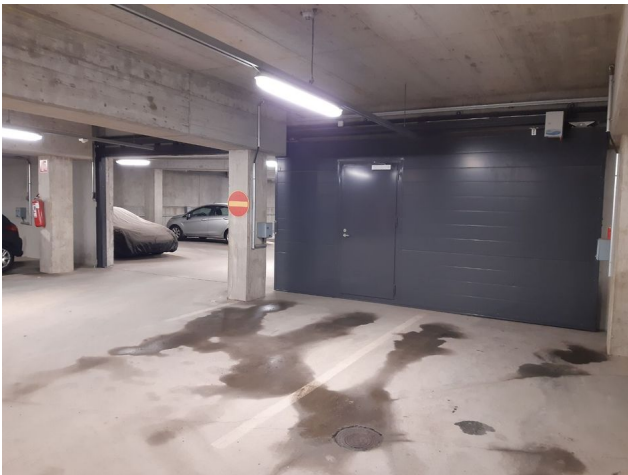
Kohteen liukupalo-ovi

2 kpl ovitor psl palo-ovi-liukuovia. Kytetty paloilmottimeen, napistot molemmin puolin ovia.

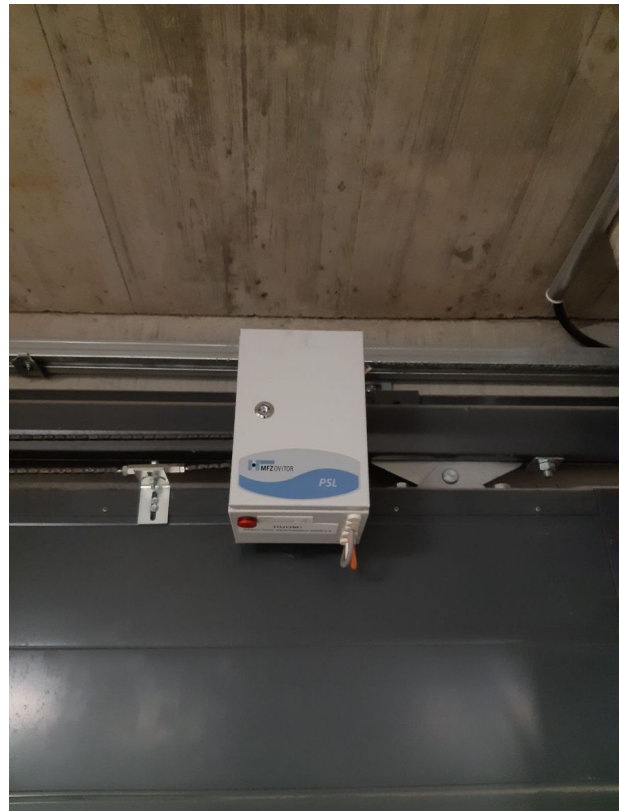
Ohjauskeskus
